Gemeente Beverwijk

## INSPECTIERAPPORT 2015

### Objectnummer V0854

R.K. Kerk De Goede Raad (1914)  
Arendsweg 57 1944 JA Beverwijk

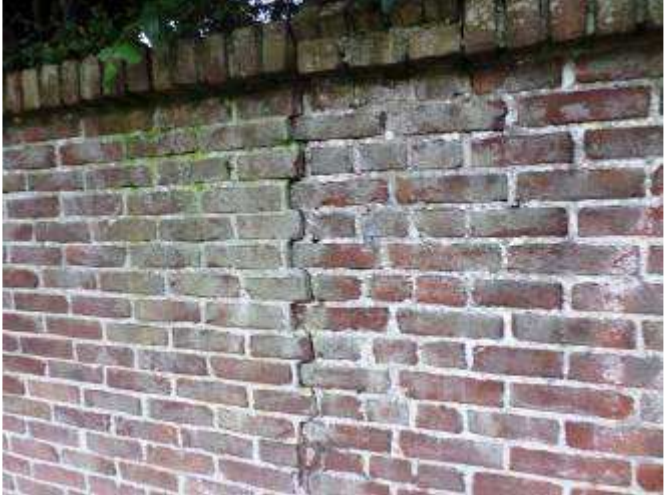
<p>Foto 1 scheur in tuinmuur</p>

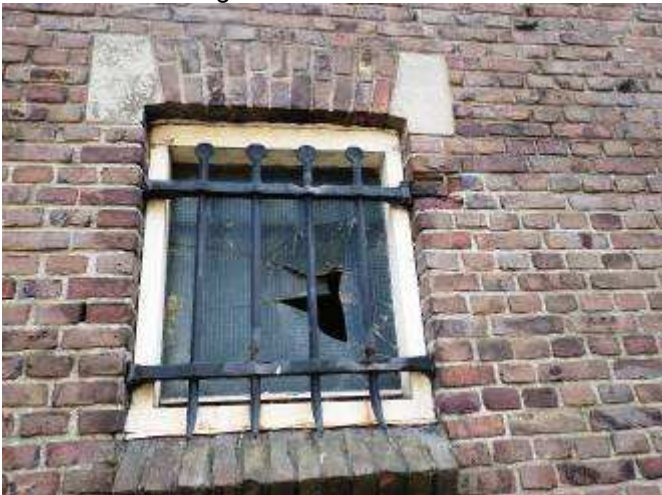
<p><i>Foto 4 traliewerk roestig</i> Alle tralie ijzers en overige hekwerven dienen te worden ontroest, op sterkte te worden gecontroleerd en zonnodig hersteld/gerepareerd en daarna roestwerend te worden behandeld.</p>	
<p>1.5 <u>Deuren, poortjes, toegangen</u> Houten toegangsdeuren; Eiken</p> <p><i>Uitgezonderd:</i> Entredeur rechts van toren</p>	G		M	<p>Deze deur is aan de binnenzijde op twee plaatsen ingerot en dient te worden hersteld.</p>

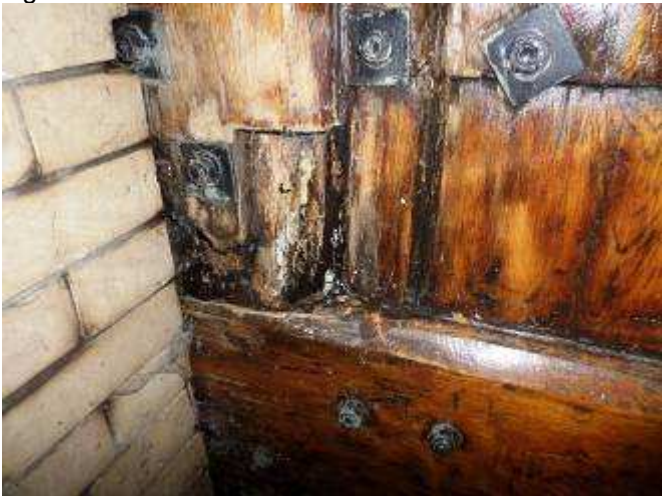
<p><i>Foto 5 deur linksonder ingerot</i></p>

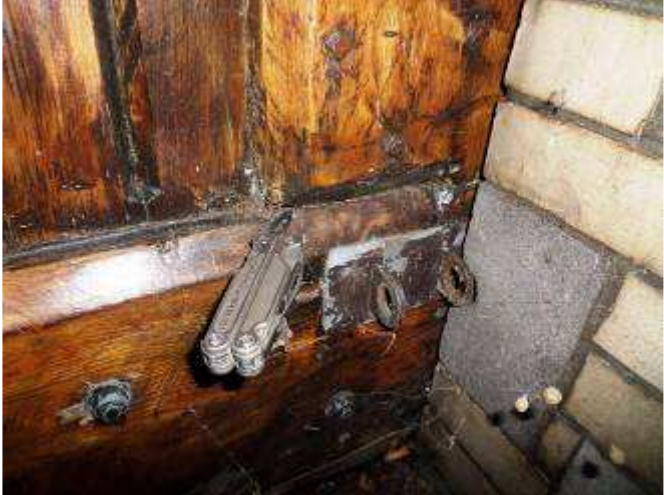
<p><i>Foto 6 deur rechtsonder ingerot</i></p> <p>Deze deuren (Galgenweg zijde), zijn aan de onderzijden ingerot, sluiten niet goed, en dienen te worden vervangen.</p>

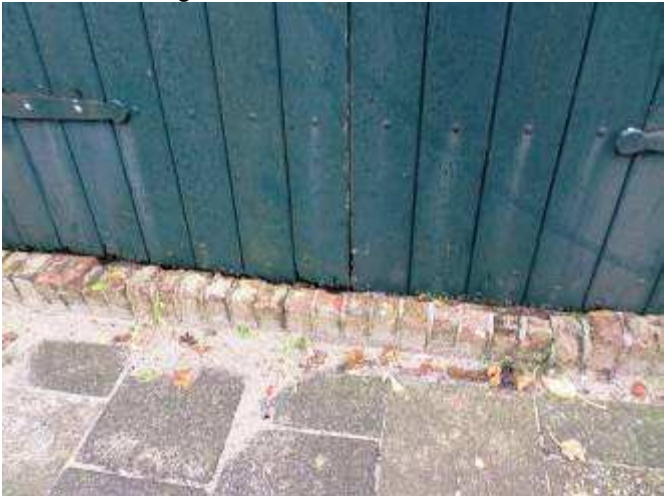
<p><i>Foto 7 tuindeuren vervangen</i></p>
<p><u>1.7 Glas/schilderwerk</u> <u>1.7.1 Beglazing/glas-in-lood</u> Glas-in-loodramen; gebrandschilderd</p>	<p>M</p>	<p>De bindroeden zijn over het algemeen roestig en de brugstaven eveneens. Al het glas-in-lood dient integraal te worden hersteld.</p>

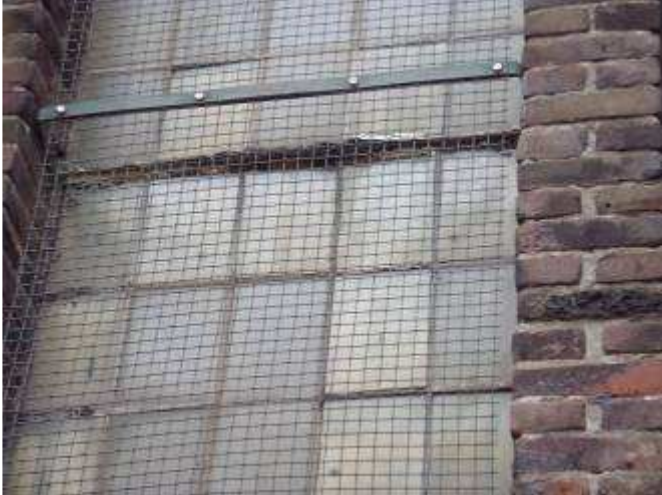
<p><i>Foto 8 Veel brugstaven zijn roestig en drukken het glas op diverse plaatsen stuk</i></p> <p>Ook het gaas aan de buitenzijde is op veel plaatsen verroest en dient eveneens te worden vervangen.</p> <p>S Het totale schilder- en lakwerk is dringend aan een integrale schilderbeurt toe.</p> <p>S Het totale schilderwerk bladdert af en is dringend aan een integrale schilderbeurt toe. Vooral de consoles van de vergaarbakken zijn roestig en dienen evenals de zinken vergaarbakken te worden vervangen.</p> <p>S Het totale schilderwerk bladdert af en is dringend aan een integrale schilderbeurt toe.</p>

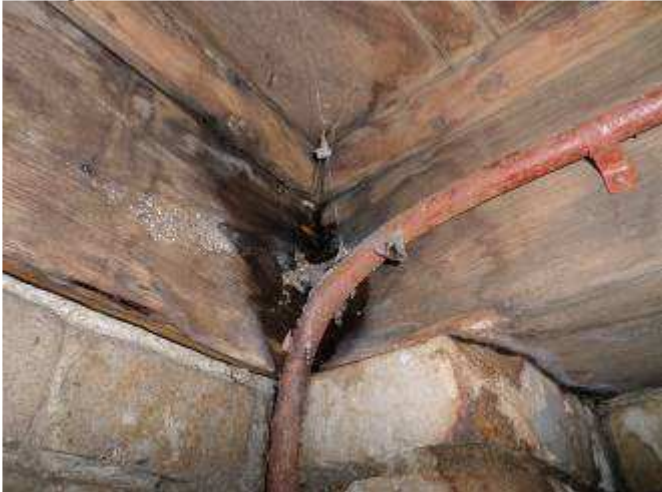
<i>Foto 9 lekkage balkoplegging rechts van sacristie</i> Tevens is er een lekkage gaande rechts achter het hoge schip (midden van altaar). Het is niet uitgesloten dat er meerdere lekkages actueel zijn.	
<u>2.2 Dakbedekking</u>

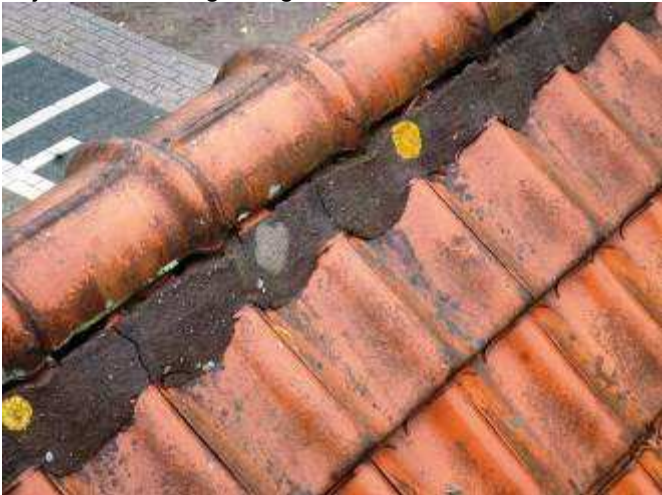
<p><i>Foto 10 pannen en vorsten berging (tuinschuur) herstellen</i></p> <p>De dakvlakken zijn in meer of mindere mate vervuild en de grindbelaste daken vertonen veel planten en grassen. Wij adviseren deze daken te reinigen.</p> <p>Deze uitloop is te klein waardoor regelmatig verstopping optreedt. Wij raden aan dit te laten herstellen door een grotere uitloop te laten maken.</p> <p>De dakvlakken zijn in meer of mindere mate vervuild en de grindbelaste daken vertonen veel planten en grassen. Wij adviseren deze daken te vervangen.</p>

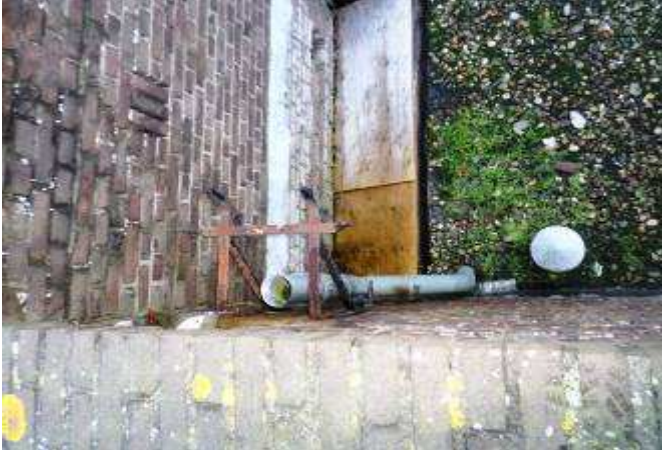
<p><i>Foto 11 daken vervuild en vergaarbak ontbreekt</i></p>

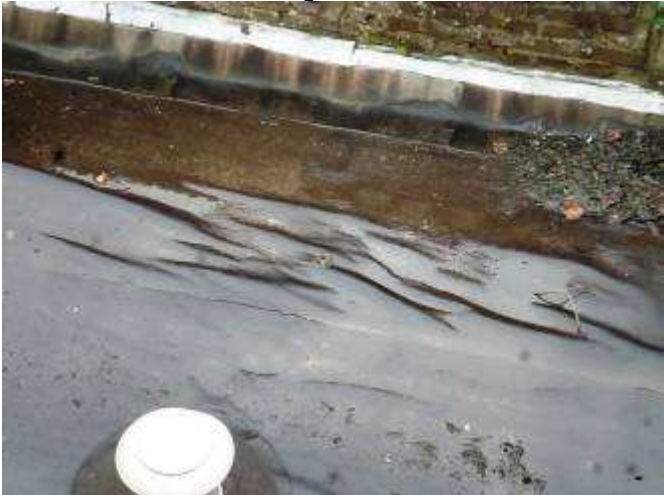
<p><i>Foto 12 plooivorming APP dakschild 16</i></p>

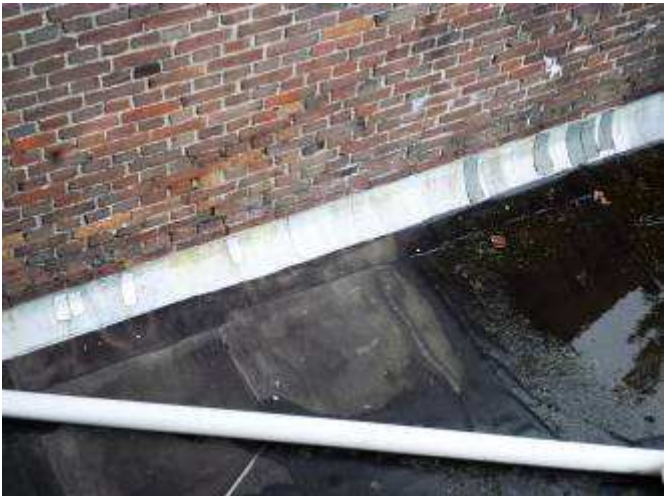
<p><i>Foto 13 noodreparaties muurlood dakschild 16</i></p> <p>Het voetlood is op dakvlak 4 rechtsachter weggevallen en plaatselijk uitgezakt. Dit is eveneens het geval ter plaatse van dakschild 3 linksachter.</p>

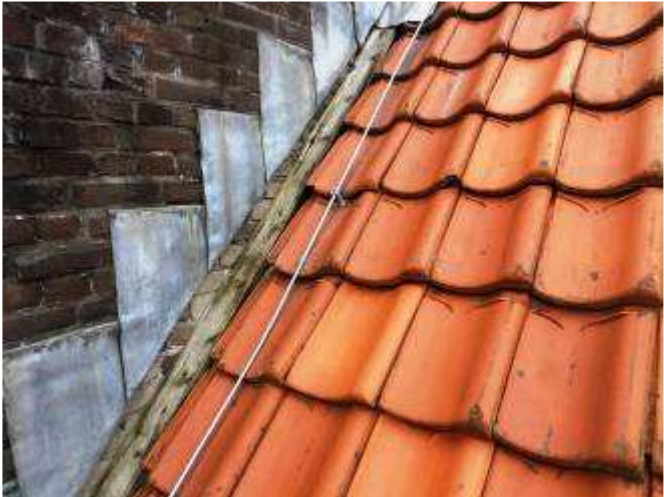
<p><i>Foto 14 voetlood weggefallen dakschild 4</i></p>

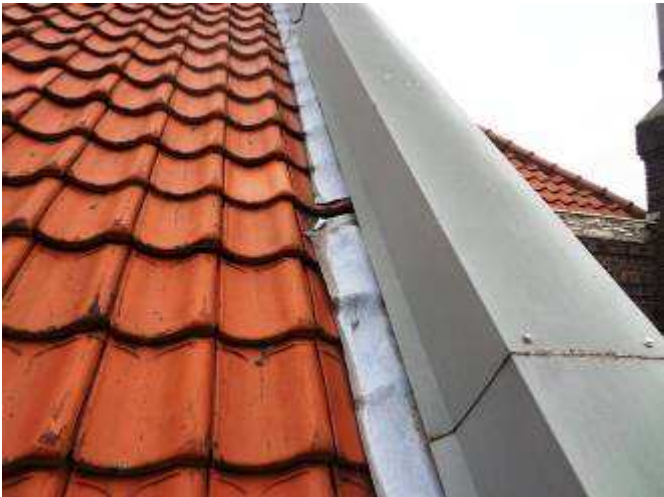
<p><i>Foto 15 voetlood uitgezakt dakschild 4</i></p>

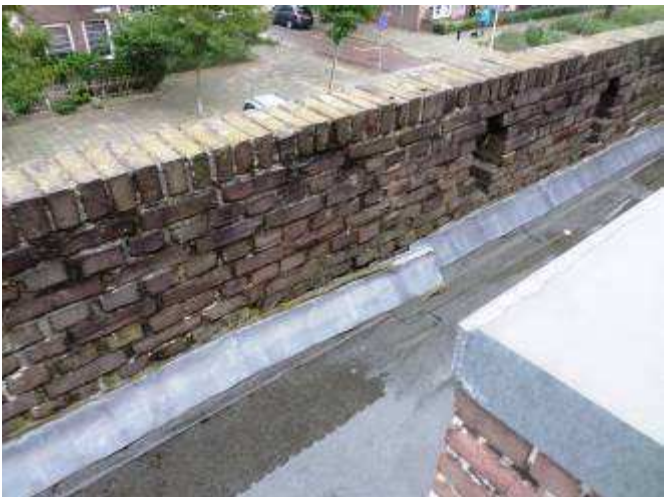
<p><i>Foto 16 voetlood onder borstwering plaatselijk uitgevallen dakschild 14</i></p>

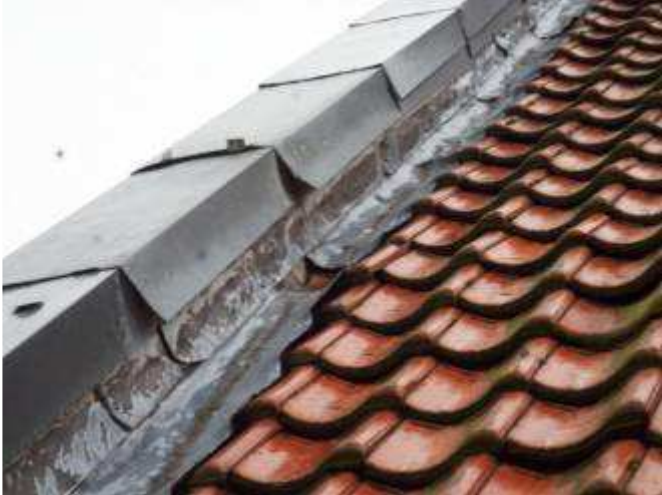
<p><i>Foto 17 voetlood uitgezakt ter plaatse van dakschild 3</i></p> <p>Wij adviseren alle loodaansluitingen integraal te laten herstellen en zonnodig te vervangen in 25 NHL.</p>

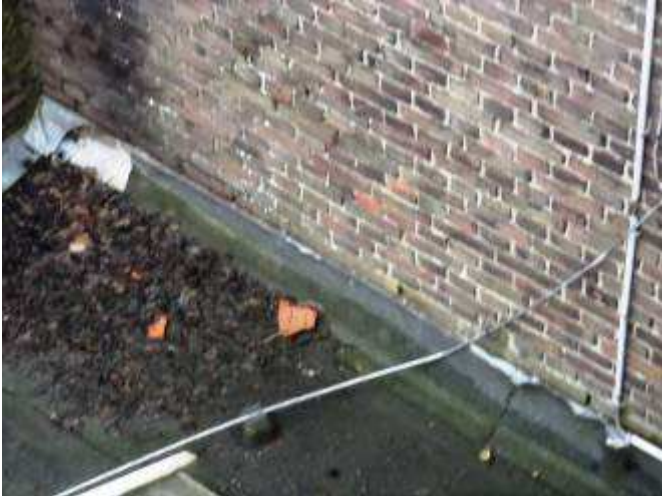
<p><i>Foto 18 muurlood dakschild 17 afgescheurd en geeft enorme lekkage</i></p> <p>Het muurlood is hier aan beide zijden plaatselijk uitgezakt onder de loketten en geeft lekkages waardoor de gebinten bij de oplegging al zwam vertonen. Wij adviseren het geheel grondig te laten herstellen.</p>

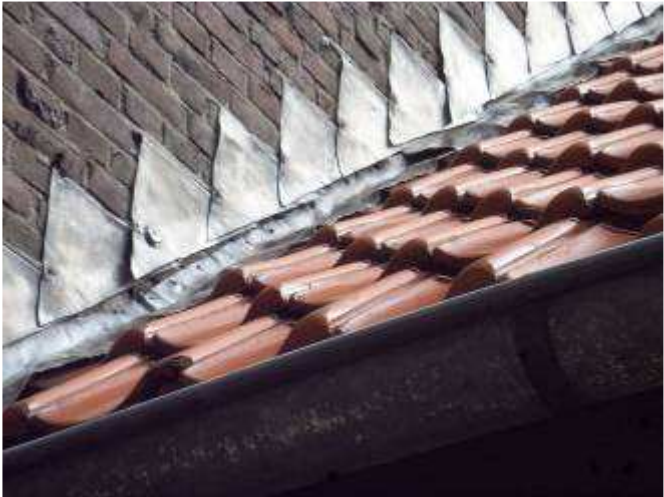
<p><i>Foto 19 zalinglood uitgezakt dakschild 11</i></p>

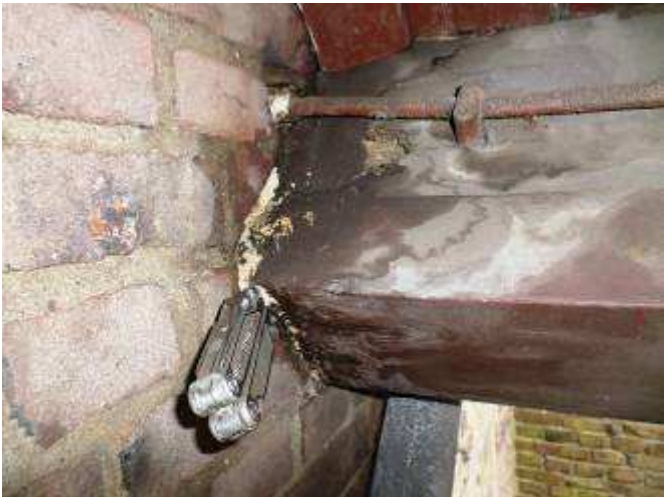
<p><i>Foto 20 balkkop aangetast door zwam</i></p>

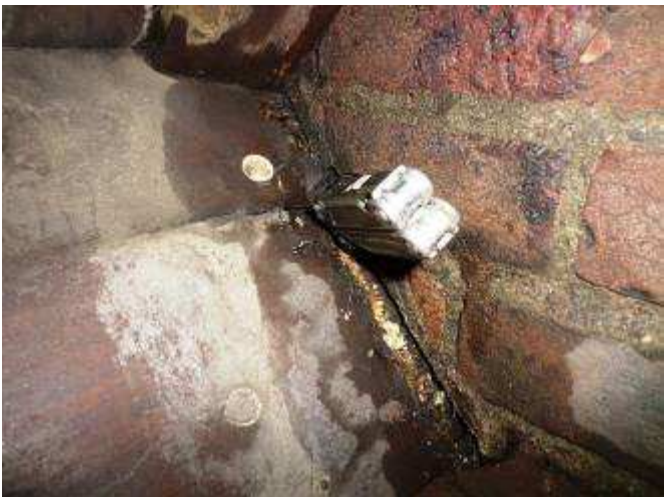
<p><i>Foto 21 balkkop aangetast door zwam dakschild 12</i></p>

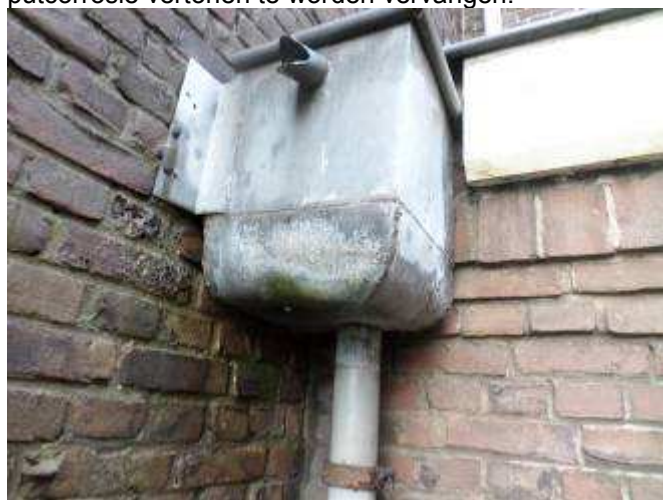
Foto 22 vergaarbakken vertonen op veel plaatsen putcorrosie

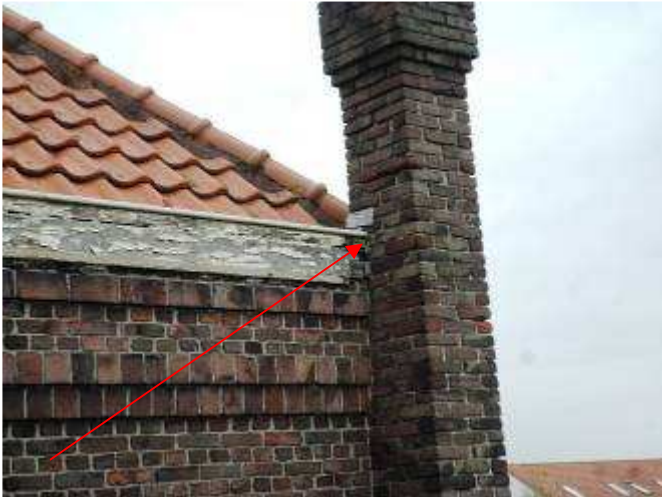
<p><i>Foto 23 plaatselijk vorstschade en scheurvorming en plaatselijk gootlijst aanhelen.</i></p> <p>De afgebladderde gootlijsten dienen integraal te worden kaal gemaakt en met een nieuw verfsysteem te worden behandeld. Ter plaatse van het koor dient een gootlijst plaatselijk te worden aangeheeld. zie ook foto 23.</p> <p>Wij adviseren de Hedera (klimop) ter plaatse van deze dakschilden integraal te laten verwijderen.</p>

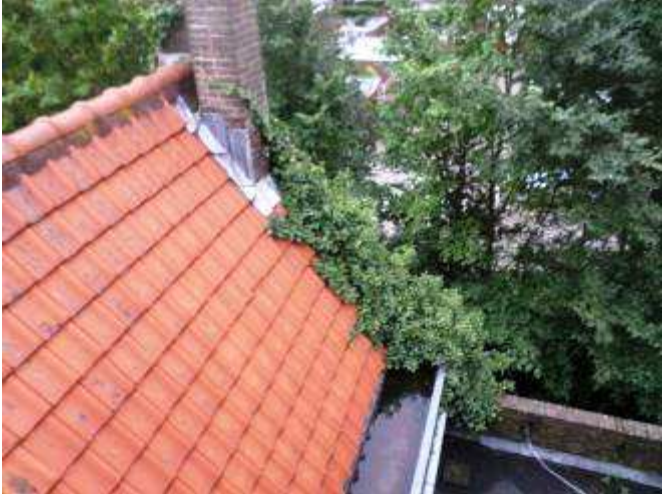
<p><i>Foto 24 Hedera verwijderen dakschild 6</i></p>

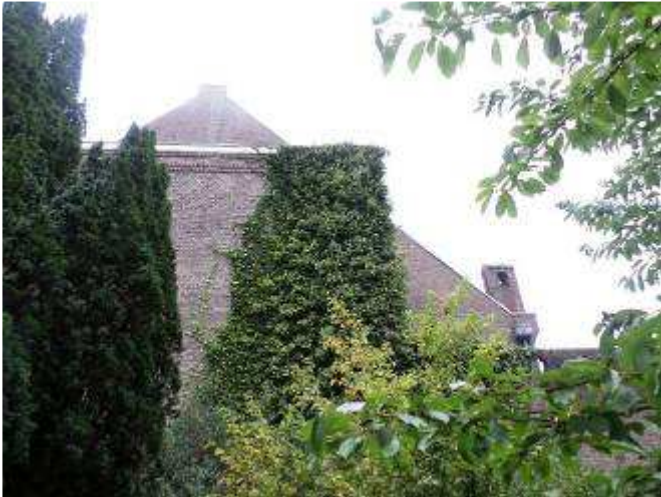
<p>Foto 25 Hedera verwijderen dakschild 10</p>

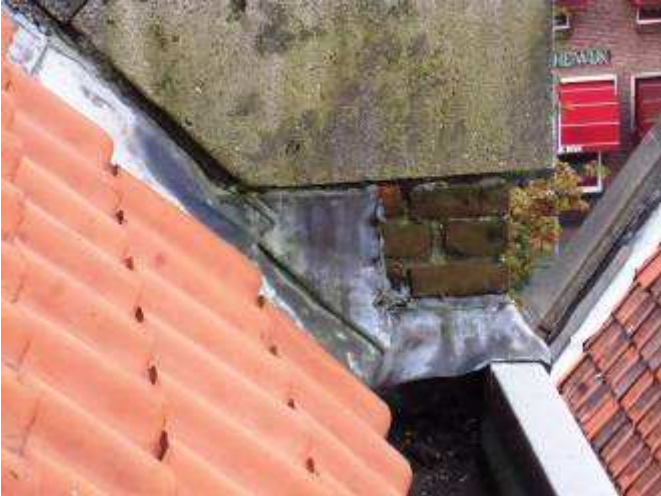
<p data-bbox="837 853 1252 884"><i>Foto 26 afdekbanden linksvoor afgekit</i></p>

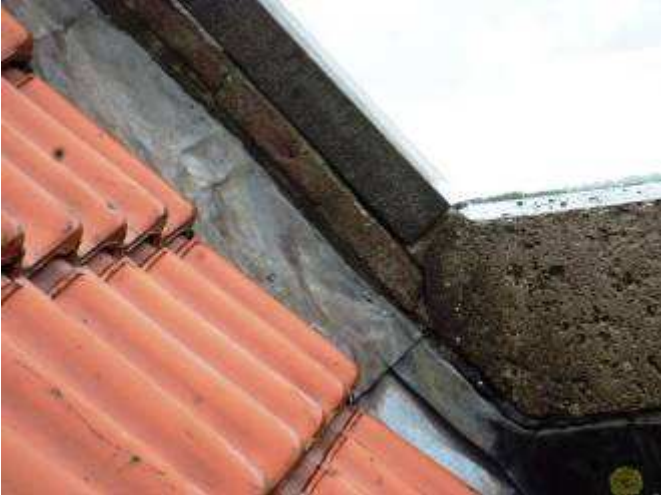
<p data-bbox="837 1406 1268 1438"><i>Foto 27 afdekbanden linksachter afgekit</i></p>

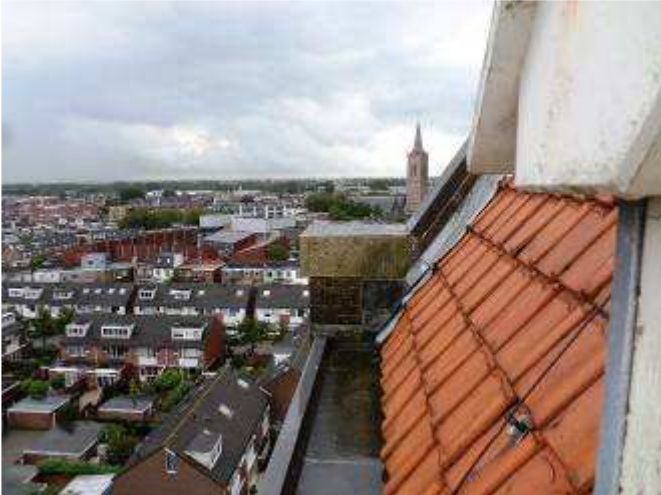
<p data-bbox="837 1957 1284 1989"><i>Foto 28 afdekbanden rechtsachter afgekit</i></p>

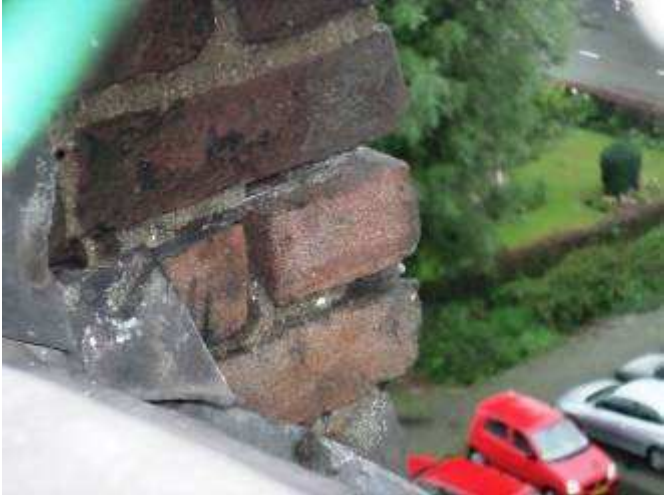
<p data-bbox="836 1099 1422 1128">Foto 29 loketten van galmgaten voorzijde weggefallen</p>

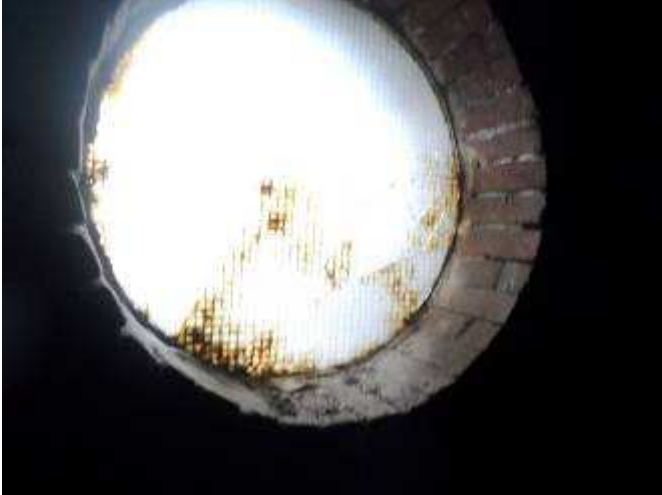
1.7.1 <i>Beglazing/glas in lood</i> Glas-in-loodramen; bindroeden en brugstaven			M	Het glas-in-loodramen worden stukgedrukt door de roesten de T-profielen en dienen te worden hersteld.
Beglazing; vlak draadglas			R	Het rondvenster rechts bovenin de toren is gebarsten en dient te worden vervangen om lekkage te voorkomen.

<p>Foto 30 draadglas rondvenster gebroken</p>
<p>- Schilderwerk; dak en gootlijsten</p>			S	<p>S Het geheel is verveloos en verdient een integrale schilderbeurt.</p>

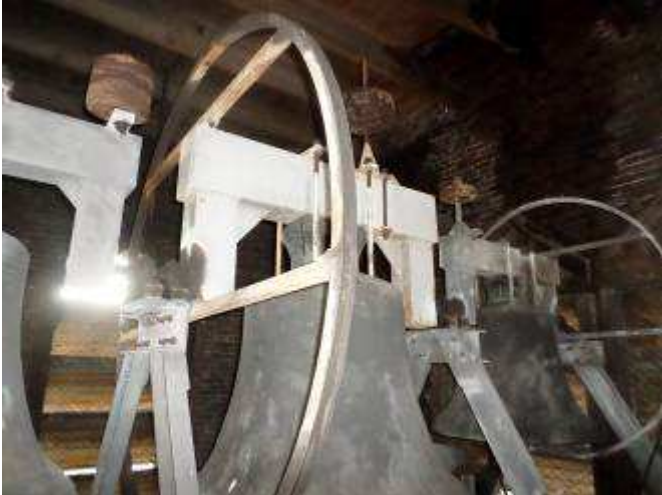
<p>Foto 31 luiwiel klokkenstoel lichte roestvorming</p>

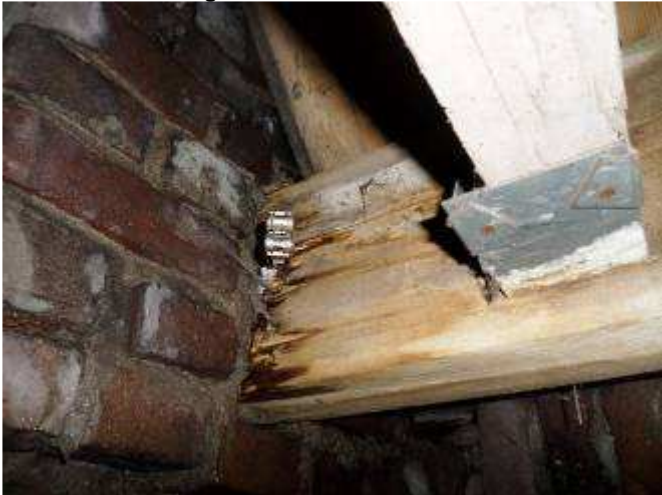
<p>Foto 32 balkkop linksvoor door houtrot aangetast.</p>

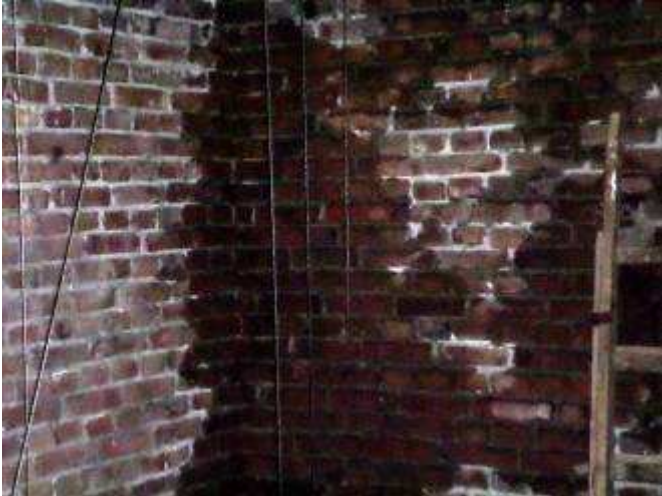
<p>Foto 33 ernstige doorslag en lekkage</p>

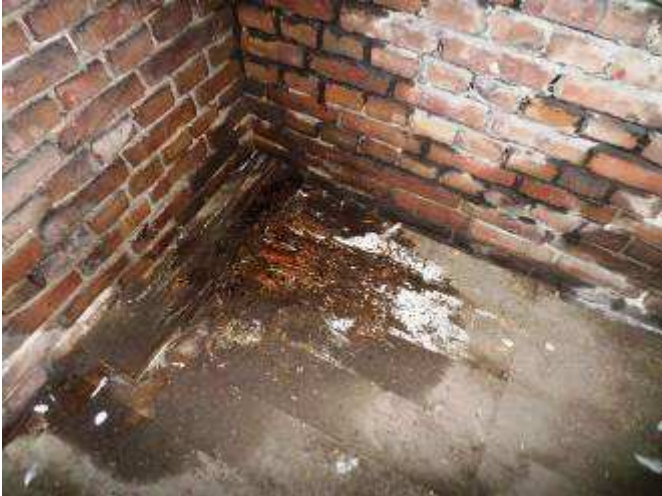
<p data-bbox="836 853 1501 909"><i>Foto 34 vloer linksvoor aangetast door houtrot veroorzaakt door jarenlange lekkage vanuit de kap</i></p>

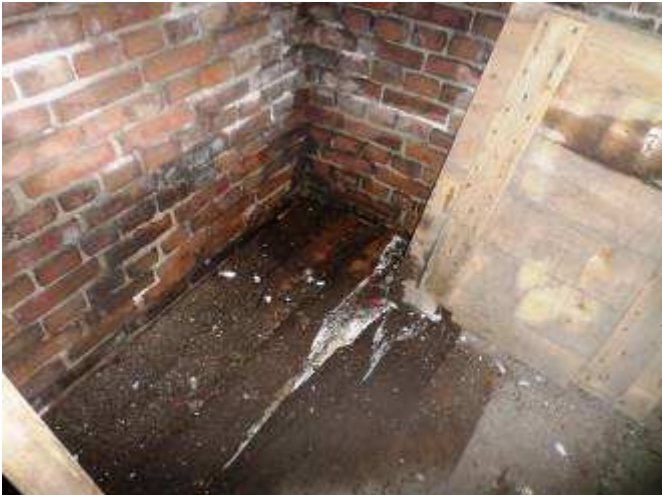
<p data-bbox="836 1431 1501 1487"><i>Foto 35 vloer rechtsvoor aangetast door jarenlange lekkage vanuit de kap</i></p>	
<p data-bbox="113 1518 352 1552"><u>2.2 Dakbedekking</u></p> <p data-bbox="177 1552 352 1585">2.2.2 Pannen</p> <p data-bbox="177 1585 547 1675">Verbeterde Hollandse panbedekking met halfronde vorsten; rood in specie gedekt</p>		R		<p data-bbox="826 1585 1501 1704">Wij hebben enkele uitgezakte pannen welke lekkage veroorzaakte hersteld. De overige plaatsen van het voor en achterschild hebben wij met onze telekijker geïnspecteerd.</p>	
<p data-bbox="177 1731 344 1765">2.2.4 Metaal</p> <p data-bbox="177 1765 515 1798">Loden bekleding torenkruis;</p>	G			<p data-bbox="826 1765 1501 1832">Deze hebben wij met onze telekijker geïnspecteerd, voor zover zichtbaar vertoonde deze geen gebreken.</p>

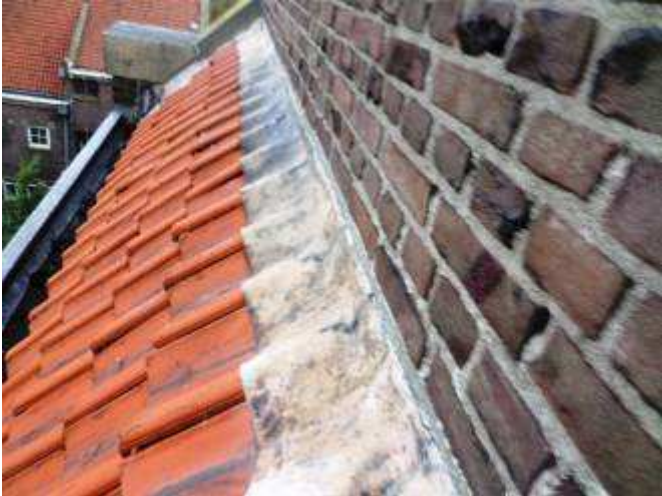
<p data-bbox="836 853 1369 882"><i>Foto 36 muurlood op diverse plaatsen gescheurd.</i></p>				
<p data-bbox="113 907 584 943"><u>2.4 Goten en hemelwaterafvoeren</u></p> <p data-bbox="113 943 584 978"><u>2.4.1 Goten</u></p> <p data-bbox="113 978 584 1093">Zinken gootbekleding bak- en plansiergoten dakvlakken 1 en 2 Zink nr.14</p> <p data-bbox="113 1122 584 1158">Goten binnenzijde toren</p> <p data-bbox="113 1216 584 1252"><u>2.4.2 Hemelwaterafvoeren</u></p> <p data-bbox="113 1252 584 1400">Zinken hemelwaterafvoeren met penzadels en wrongen en vergaarbakken met smeedijzeren consoles; Nr.14</p> <p data-bbox="113 1429 584 1464">Tyleen afvoeren</p>	G			<p data-bbox="826 972 1511 1037">M Het zinkwerk vertoont putcorrosie en dient binnen vijf jaar te worden vervangen.</p> <p data-bbox="826 1122 1511 1187">S Het zinkwerk is door zoutbelasting ernstig aangetast door corrosie en dient te worden vervangen.</p> <p data-bbox="826 1247 1511 1341">M De afvoeren vertonen op veel plaatsen putcorrosie evenals de vergaarbakken. Wij adviseren deze te vervangen.</p>

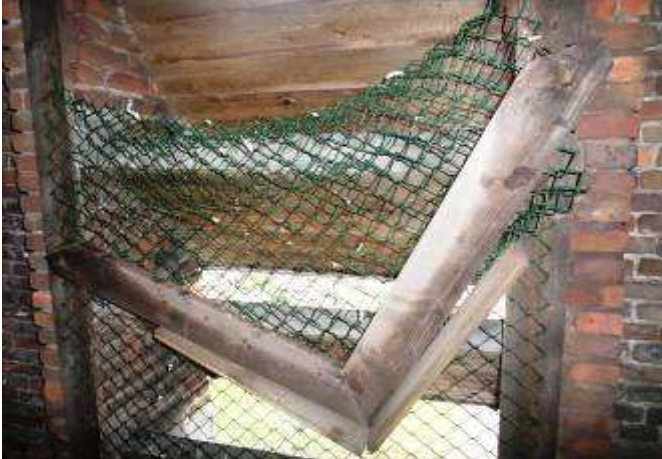
<p>Foto 37 gaas Westzijde uitgevallen. Wij raden u aan dit te laten herstellen.</p>

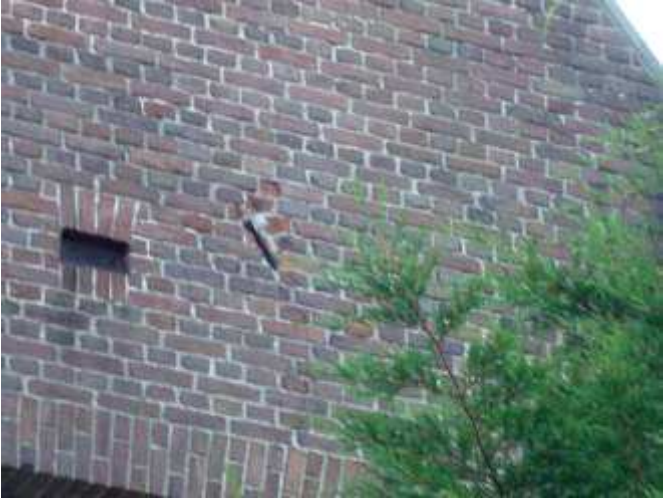
<p><i>Foto 38 roestende blindankers plaatselijk aanwezig.</i></p>

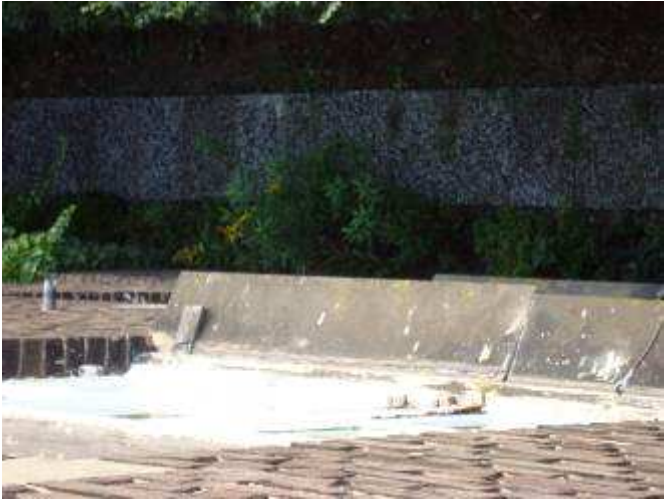
<p>Foto 39 onderdorpels plaatselijk los.</p> <p>De losse dorpels dienen met spoed te worden vastgezet om valgevaar te voorkomen.</p>	
<p>Plint; hardsteen</p>		R		<p>Plaatselijk lichte scheurvorming als gevolg van roestende doken.</p>	
<p>Trap en stoep entree; metselwerk met zandsteen afdekbanden</p>		R		<p>Er zijn diverse voegen uitgespoeld en een zandsteen element van de balustrade is los en dient nog te worden vastgezet.</p>

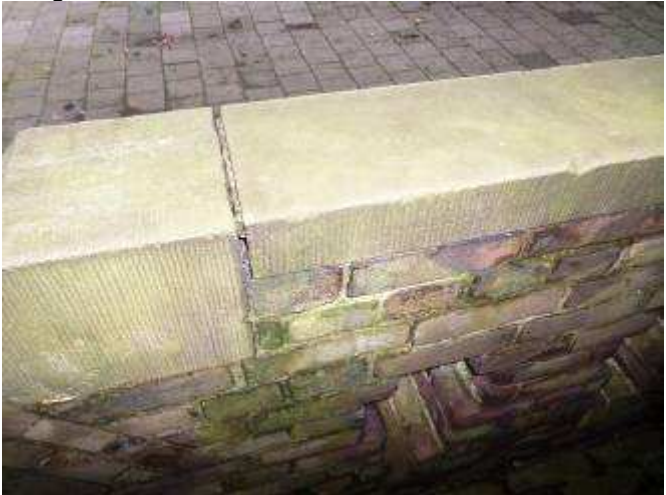
<p>Foto 40 zandsteen afdekking los van stoep balustrade</p>	
<p>1.4 <u>Vensters</u> 1.4.2 <i>Hout</i> Draairamen en kozijnen; Amerikaans grenenhout</p>			M	<p>Het houtwerk van enkele ramen is ingerot en dient voor het schilderwerk integraal te worden hersteld. mogelijk kunnen enkele onderdelen door middel van lamineren (epoxyhars) worden hersteld.</p>

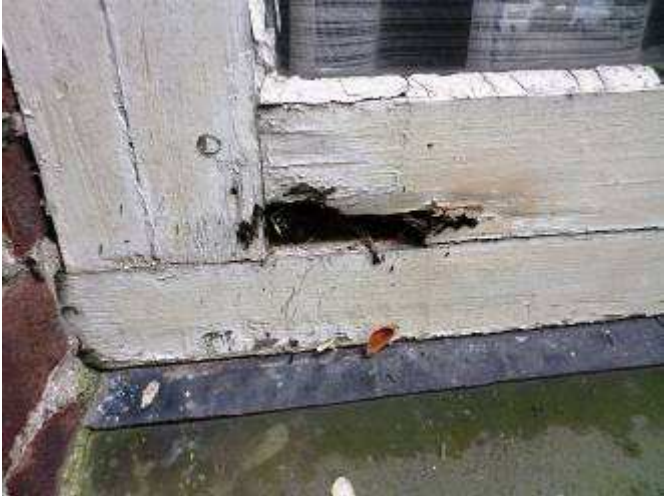
<p><i>Foto 41 onderdorpel keukenraam verrot</i></p> <p>Het raam van de topgevel linkergevel is gebroken en het glas kan op straat vallen. Wij adviseren met spoed maatregelen te treffen.</p>

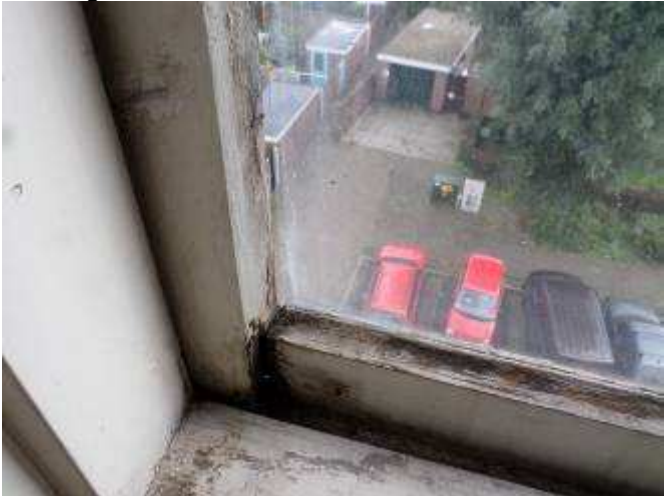
<p><i>Foto 42 raamdorpel topgevel gebroken.</i></p>	
<p><u>1.5 Deuren, poortjes, toegangen</u> Houten deuren; Eiken en grenen</p> <p>Tuindeuren</p>		R	M	<p>Het glaswerk van de voordeur is stuk en dient te worden hersteld evenals een grondige lak en schilderbeurt.</p> <p>De beide deuren aan de achtergevel zijde zijn aan de onderzijden ingerot en dienen te worden vervangen.</p>

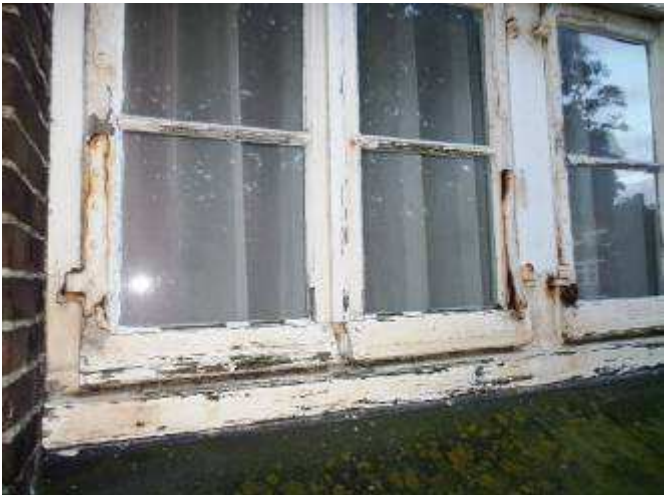
<p>Foto 47 hang en sluitwerk voorgevel zwaar verroest</p>

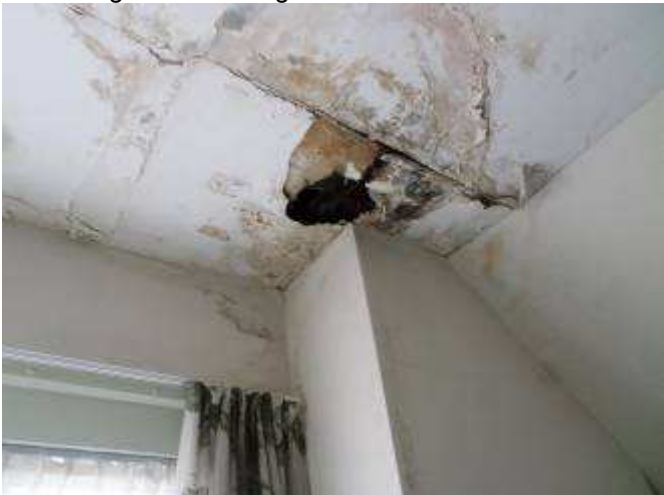
<p><i>Foto 49 lekkage plafond zuidoost zijde (zolder)</i></p>

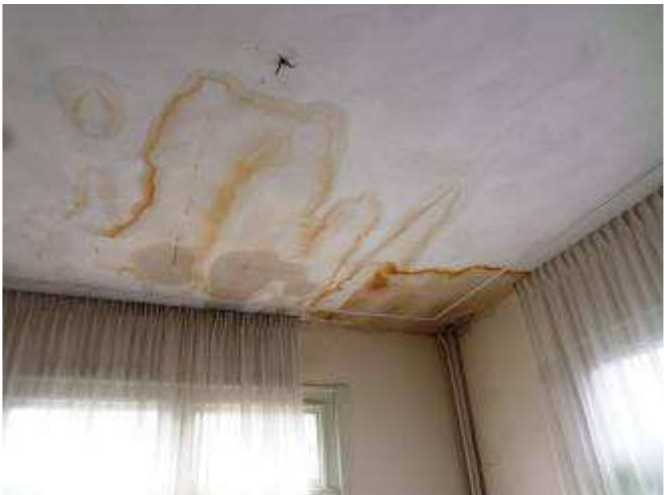
<p><i>Foto 50 lekkage slaapkamer 2e verdieping door slecht loodwerk</i></p> <p>Deze balklagen zijn niet zichtbaar. Ter plaatse van de garage is ook een ernstige lekkage gaande.</p>

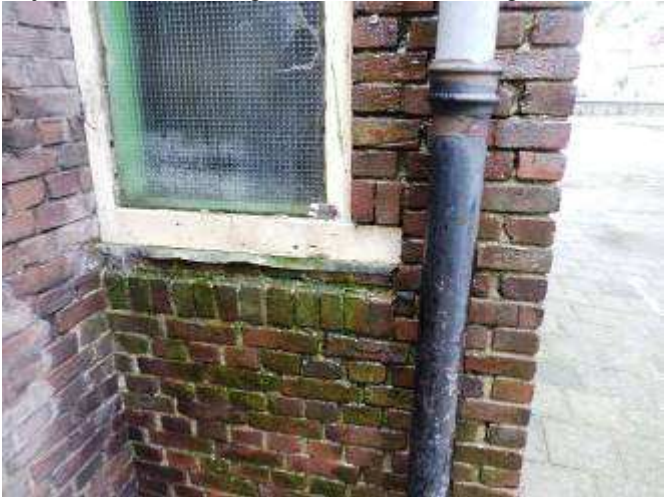
<p><i>Foto 53 afvoer verstopt links van de garage.</i></p>	
				<p>De afvoer van de achtergevel is eveneens verstopt en slaat in het muurwerk door.</p>

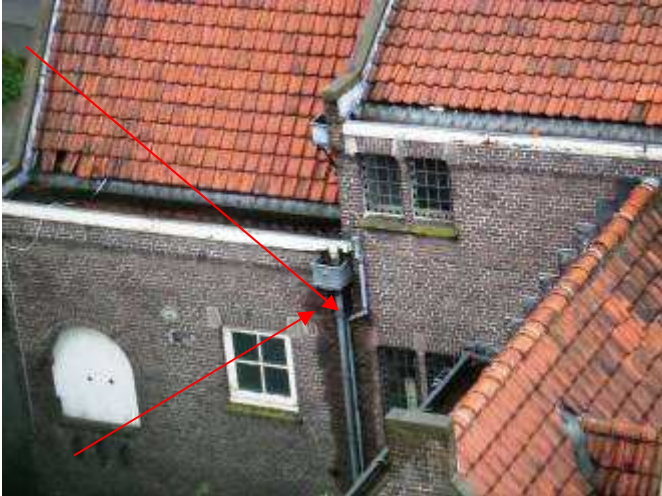
<p>S Er is een ernstige lekkage gaande welke nog hersteld dient te worden.</p>

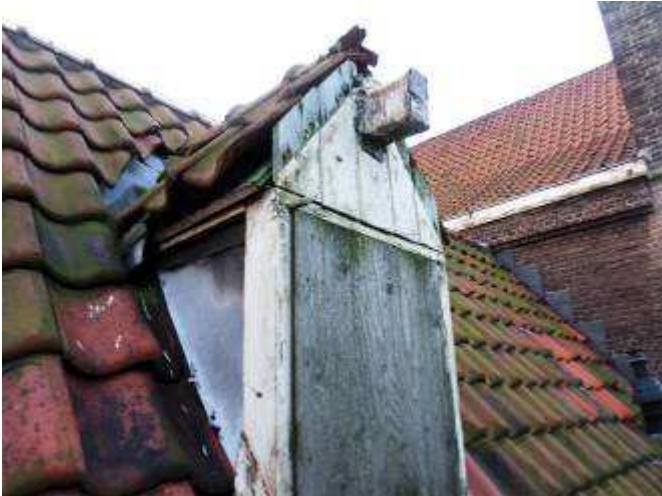
<p><i>Foto 55 lekkage dakkapel westzijde</i></p>

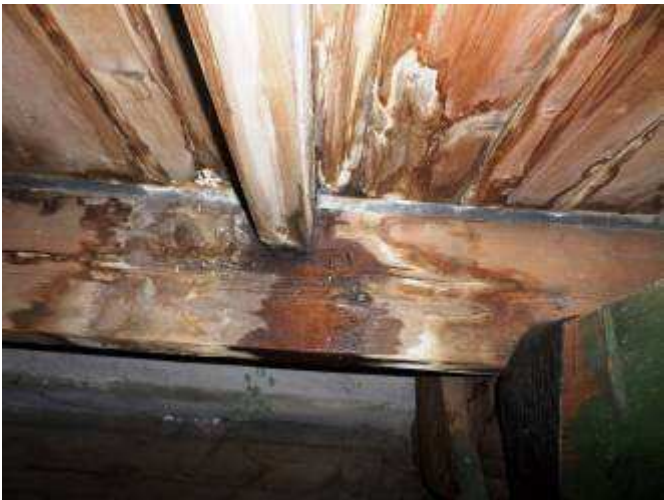
<p data-bbox="836 853 1353 882">Foto 56 lekkage binnenzijde dakkapel Westzijde</p>	
<p data-bbox="188 913 576 943">- kozijnen en luiken; grenenhout</p>				S	
<p data-bbox="188 1003 564 1066">- gefelste zinkbekleding wangen en kilkeper en noklood;</p>				S	
<p data-bbox="188 1093 564 1189">- panbedekking dak verbeterde Hollandse pan; met vorsten</p>		M			
<p data-bbox="121 1220 347 1249"><u>2.6 Schoorstenen</u> Gemetselde schoorsteen; machinale baksteen Waalformaat met platvol voegwerk, Stalen verankering; smeedijzer loodwerk</p>				S	De plaatselijk gescheurde schoorsteen dient geheel te worden hersteld, waarbij tevens het loodwerk vervangen dient te worden.
<p data-bbox="121 1467 456 1496"><u>2.7 Gootlijsten/balustraden</u> Houten geprofileerde gootlijsten; Amerikaans Grenenhout</p>			M		De gootlijsten dienen plaatselijk waar nodig te worden gerepareerd en grondig integraal geschilderd te worden.

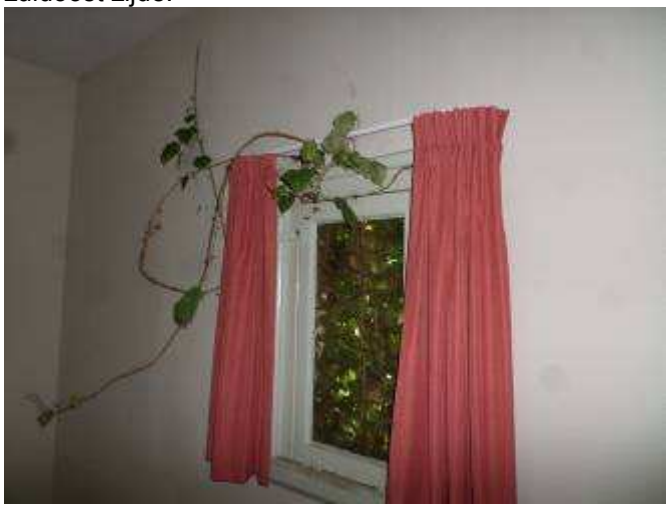
<p>Foto 57 hedera groeit door het raam heen. Wij adviseren u de hedera te laten verwijderen vanaf de wortels.</p>

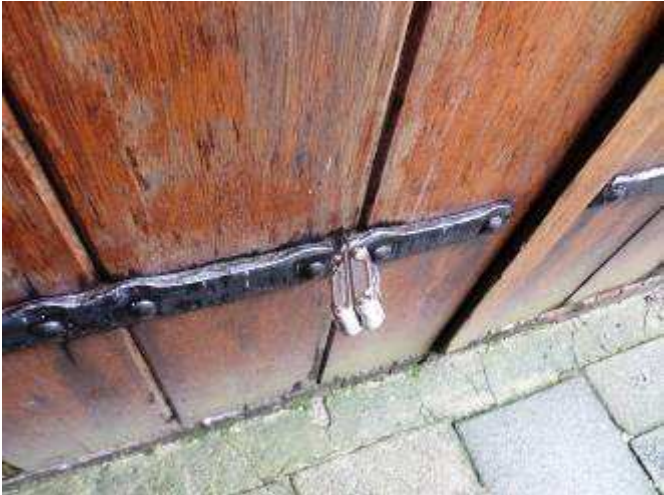
<p>Foto 60 deuren plaatselijk ingerot</p> <p>Er zijn enkele ruiten ingegooid welke met spoed vervangen dienen te worden, (van hetzelfde materiaal), om verder verval tegen te gaan.</p>

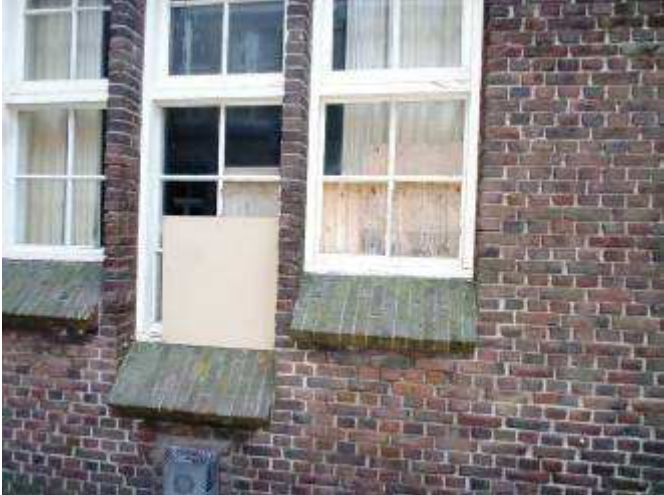
<p>Foto 61 ingegooide ruiten vervangen</p> <p>S Het geheel verdient een integrale schilderbeurt.</p> <p>S Het geheel verdient een integrale schilderbeurt.</p> <p>R Het geheel verdient een integrale schilderbeurt.</p> <p>R Het geheel verdient een integrale schilderbeurt.</p>

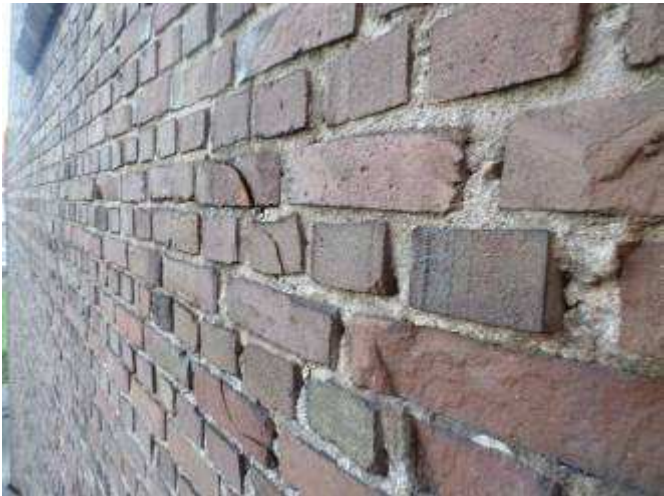
<p><i>Foto 64 losse schol in metselwerk</i></p>

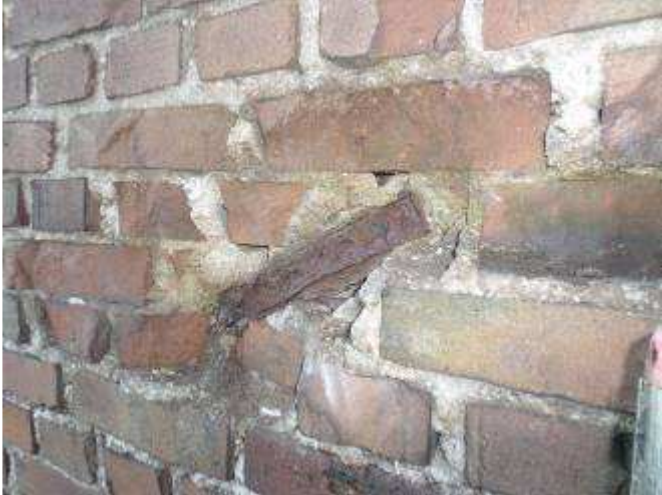
<p><i>Foto 65 roestend blindanker schol verwijderd</i></p> <p>Enkele stuiknaden van de afdekbanden staan open en slaan plaatselijk door.</p> <p>Er bevinden zich in de rechter zijgevel diverse ingerotte en verrotte kozijnen welke hersteld dienen te worden.</p>

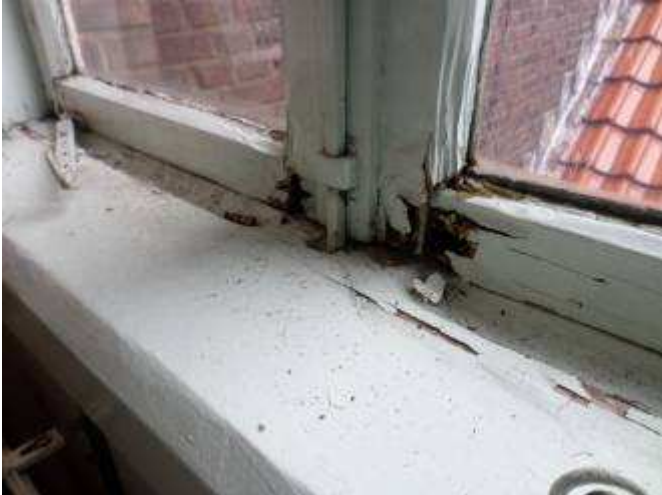
<p><i>Foto 66 dorpels en kozijn verrot verdieping</i></p>

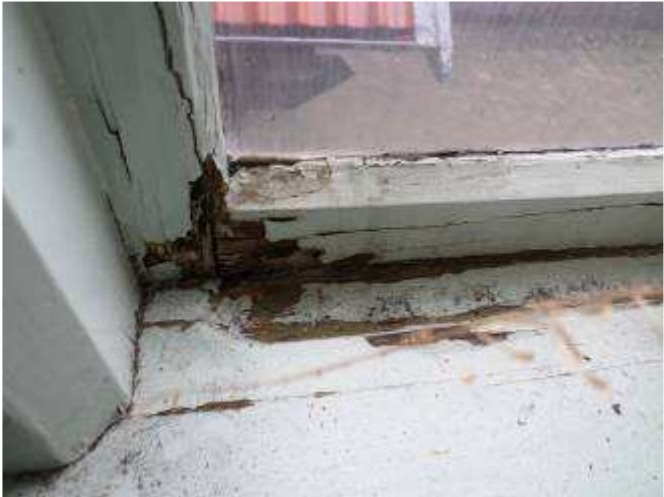
<p data-bbox="836 882 1398 909"><i>Foto 67 dorpels en ramen verrot kozijnen verdieping</i></p>

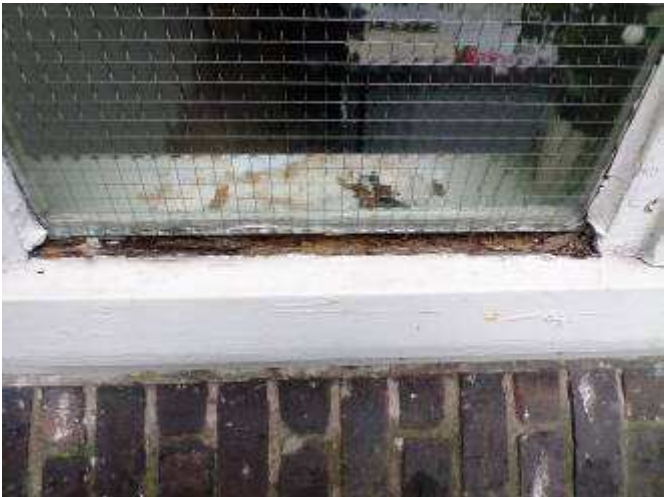
<p data-bbox="836 1433 1286 1460"><i>Foto 68 dorpel verrot kozijn begane grond</i></p>	
<p data-bbox="113 1496 520 1523"><u>1.5 Deuren, poortjes, toegangen</u></p> <p data-bbox="181 1525 373 1585">Houten deuren; Eiken en grenen</p>	G				
<p data-bbox="113 1619 392 1646"><u>1.7 Glas/schilderwerk</u></p> <p data-bbox="181 1648 528 1709"><u>1.7.1 Beglazing/glas in lood</u> Beglazing; vlak en draadglas</p>			R		<p data-bbox="836 1682 1458 1771">Er zijn diverse ruiten ingegooid welke met spoed hersteld dienen te worden om verder verval tegen te gaan.</p>
<p data-bbox="181 1805 416 1832"><u>1.7.2 Schilderwerk</u></p> <p data-bbox="181 1834 440 1861"><b>Buitenschilderwerk;</b></p> <p data-bbox="181 1863 536 1890">- Ramen, deuren en kozijnen</p> <p data-bbox="181 1924 448 1984">- Schilderwerk; stalen onderdelen</p>				<p data-bbox="788 1863 807 1890">S</p> <p data-bbox="788 1924 807 1951">S</p> <p data-bbox="836 1924 1490 1984">De kooiladder is vrij roestig van de achtergevel en mag niet meer gebruikt worden.</p>

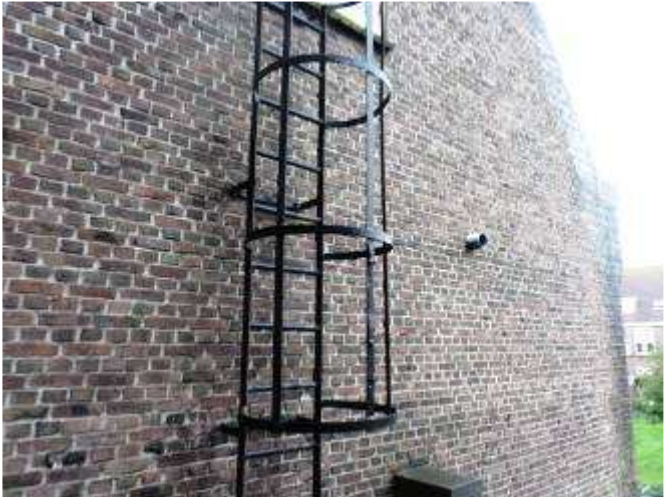
<p><i>Foto 69 kooiladder ontroesten en schilderen</i></p>

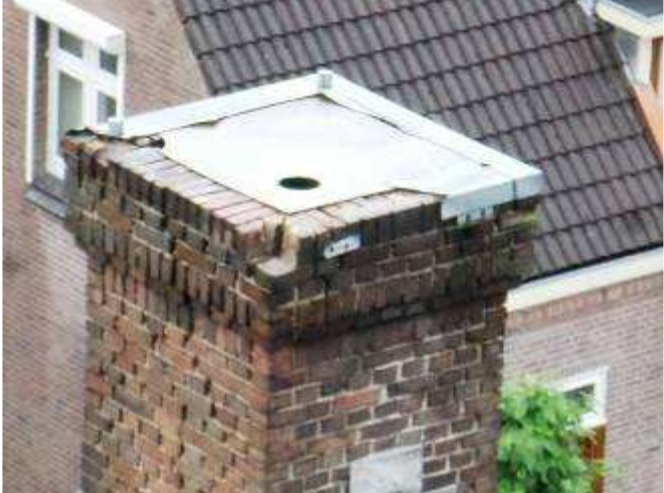
<p><i>Foto 70 schoorsteen doormidden gescheurd en zinken afdekking valt weg.</i></p>

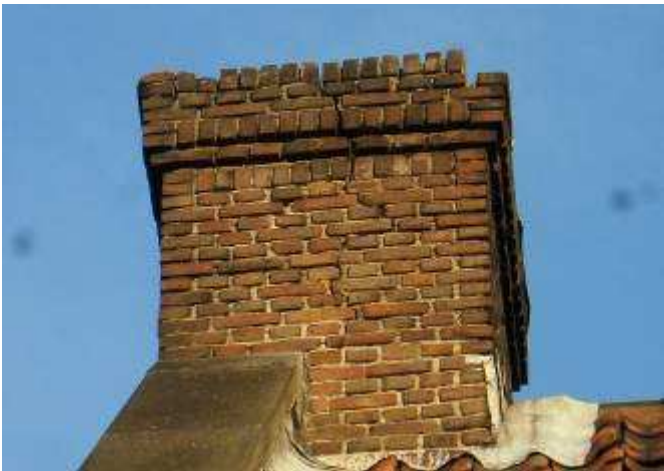
<p><i>Foto 71 schoorsteen doormidden gescheurd en koppen van rollaag vallen plaatselijk weg.</i></p>
