Gemeente Beverwijk

## INSPECTIERAPPORT 2015

### Objectnummer V0854

R.K. Kerk De Goede Raad (1914)  
Arendsweg 57 1944 JA Beverwijk

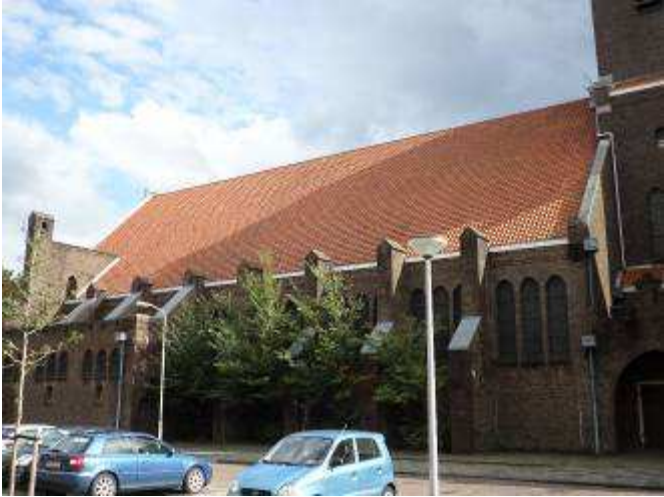
<p>De fundering verkeert gezien het opgaande werk in goede staat. Het betreft hier een visuele beoordeling waarbij metingen niet zijn verricht.</p> <p>R</p> <p>M</p> <p>R</p> <p>Vooraf de balustraden van de platte daken vertonen diverse horizontale scheuren. Wij adviseren het metsel- en voegwerk op diverse plaatsen integraal te laten herstellen. Ook is ter plaatse van de steunberen en ezelsruggen divers uitgespoeld voegwerk zichtbaar welke hersteld dient te worden.</p> <p>Er bevinden zich enkele zettingscheuren in de tuinenmuren en zijn plaatselijk enkele stenen van de rollaag ervan los welke eveneens hersteld dienen te worden.</p>

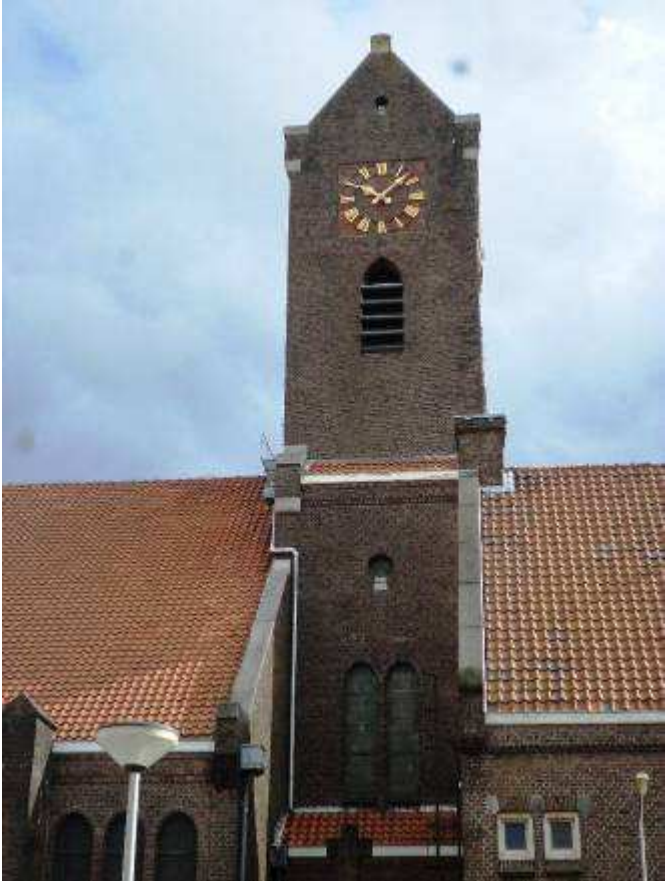
<p>De fundering verkeert gezien het opgaande werk in goede staat. Het betreft hier een visuele beoordeling waarbij metingen niet zijn verricht.</p> <p>Het metselwerk van de voorzijde vertoont twee lange verticale scheuren welke door zetting zijn veroorzaakt. Wij adviseren deze scheuren bij gelegenheid opnieuw te laten inboeten. (esthetisch).</p> <p>Het loodwerk van de afdekbanden van de topgevels zijn aan weerszijden afgekit met thixopalkit welke verhard en poreus geworden is en laat op diverse plaatsen los van het metselwerk waardoor er lekkages zijn ontstaan. Wij raden aan de kit te verwijderen en dit met een trasmortel voegdeeg te laten herstellen.</p>

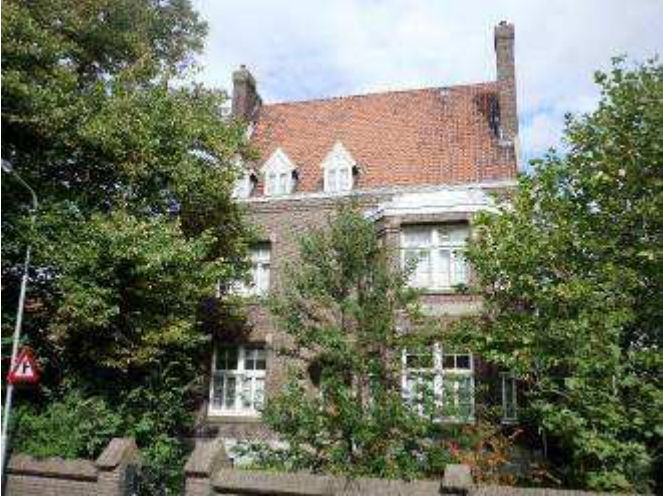
<p>De fundering verkeert gezien het opgaande werk in goede staat. Het betreft hier een visuele beoordeling waarbij metingen niet zijn verricht.</p> <p>Het metselwerk is rondom op diverse plaatsen gescheurd. Tevens komen op diverse plaatsen losse schollen in het mestelwerk voor welke veroorzaakt worden door roestende blindankers. Wij raden aan dit te laten herstellen.</p>

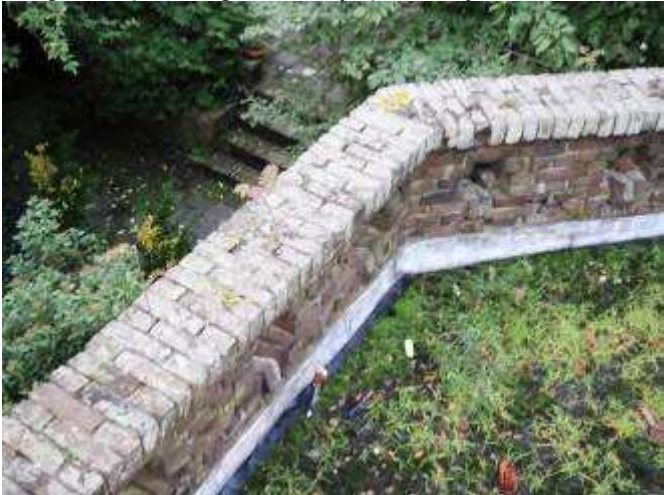
Rubriek	Kwalificatie*			Toelichting	objectnummer V085 St. Jozefzaal
<b>1. GEVELS</b>					
<u>1.1 Funderingen</u> Fundering; Type onbekend				De fundering verkeert gezien het opgaande werk in goede staat. Het betreft hier een visuele beoordeling waarbij metingen niet zijn verricht.	
<u>1.2 Gevels</u> <u>1.2.1 Baksteen</u> Metselwerk, machinale gesinterde bakstenen, kruisverband, platvol voegwerk.		R		Het metselwerk is rondom vooral bij de borstweringen gescheurd en dient integraal te worden hersteld. De rollagen van de achtergevel vertonen uitgespoeld voegwerk, plantengroei en zijn plaatselijk los.

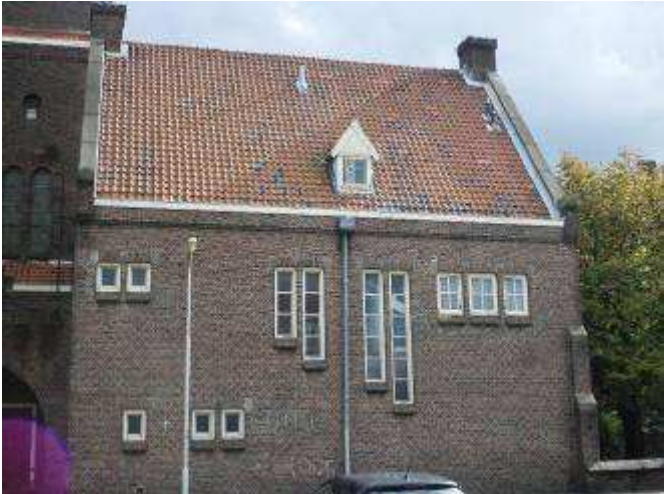
<p>De fundering verkeert gezien het opgaande werk in goede staat. Het betreft hier een visuele beoordeling waarbij metingen niet zijn verricht.</p> <p>Er komen rondom de U.L.O. diverse scheuren in het metselwerk voor welke op termijn hersteld dienen te worden. Tevens hebben wij een losse schol in de voorgevel verwijderd welke dreigde te vallen met alle gevolgen van dien. Dit werd veroorzaakt door een roestend blindanker. Er bevindt zich nog enkele kleine schollen in het metselwerk welke dan tevens hersteld kunnen worden.</p>

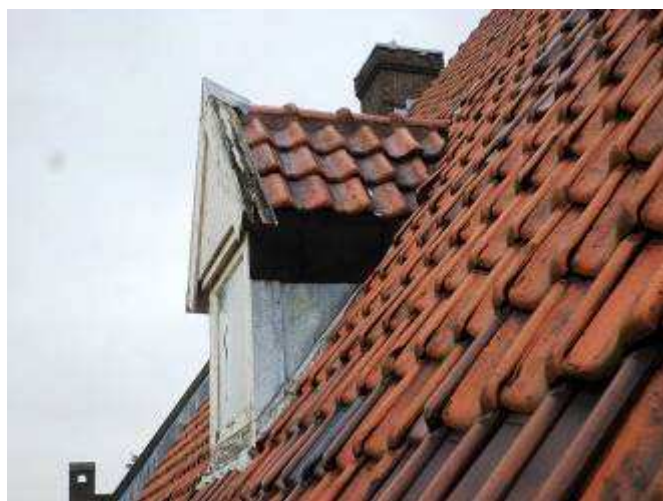
2.4.2 <i>Hemelwaterafvoeren</i> Zinken hemelwaterafvoeren met penzadels en wrongen;gietijzeren ondereinden Vergaarbak zink				R		
<u>2.5 Dakopeningen</u> 2.5.1 <i>Dakkapellen</i> Dakkapel

- houten draagconstructie; grenenhout						S
